Na południowym odcinku drogi krajowej nr 7 występuje 16 form osuwiskowych, opisanych w tym artykule. W tym pięć osuwisk jest aktywnych.

## Problemy osuwiskowe "siódemki" - cz. II

Utworzono: czwartek, 20, sierpień 2009 08:37 Anna Pietrusza, Stanisław Pletnia

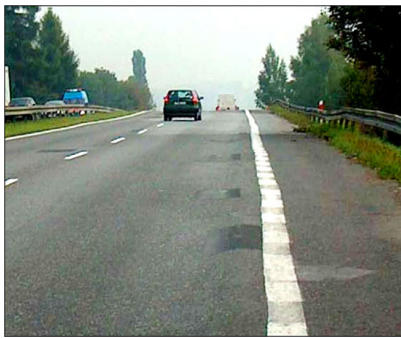
### **1) Osuwisko w km 675+730 - 675+810, jezdnia lewa drogi, m. Libertów.**

Osuwisko powstało w 1970 roku. Próby zabezpieczania skutków, jakie wywołały ruchy osuwiskowe na prawie 100 m, odbywały się w 1972 roku, ale bez powodzenia. W ramach doraźnych prac zabezpieczających wykonywano nowe nakładki bitumiczne w miejscu obniżania się nawierzchni. Droga przechodzi w tym miejscu w połowie naturalnego zbocza, gdzie poniżej korony drogi ukształtowane jest obniżenie terenu, jednak brak wyraźnych form morfologicznych, w tym krawędzi bocznych i jęzora osuwiska. Osuwisko jest nadal czynne, czego najlepszym przykładem była sfałdowana w niebezpieczny sposób nawierzchnia jezdni w kierunku Krakowa. Osuwisko posiada numer ewidencyjny MPL 0030. W latach 2007-2008 osuwisko podlegało zabezpieczeniu wg projektu podczas trwającej obecnie przebudowy drogi krajowej nr 7 na odcinku Libertów - Myślenice.

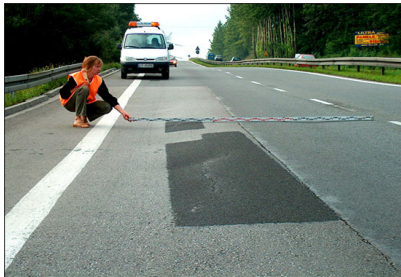
### **4) Osuwisko w km 677+870 - 677+920, jezdnia lewa, m. Gaj, znane jako „Gaj III”.**

Osuwisko powstało w 1970 roku z przyczyn podobnych jak powyżej - droga prowadzona w nasypie na zboczu góry w terenie potencjalnie osuwiskowym (tutaj sięga flisz karpacki, który przy większych pochyleniach i zmianie warunków wodnych wykazuje tendencje do obsuwania się). Ruchy mas ziemnych nie czyniły tu

dużych szkód oraz nie powodowały większych i budzących niepokój deformacji w nawierzchni jezdni. Przedstawiona poniżej fotografia pokazuje zdeformowane zbocze z rosnącą w różnych kierunkach roślinnością, na skutek powolnego ruchu mas gruntowych. Doraźne prace zabezpieczające, polegające na wykonywaniu nowych nakładek bitumicznych w miejscu obniżania się nawierzchni nie przynoszą oczekiwanych rezultatów. Osuwisko pod względem rozmiaru zalicza się do form dużych, a pod względem aktywności - do form aktywnych. Osuwisko posiada numer ewidencyjny MPL 0031.

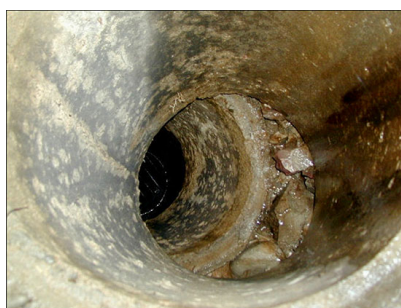
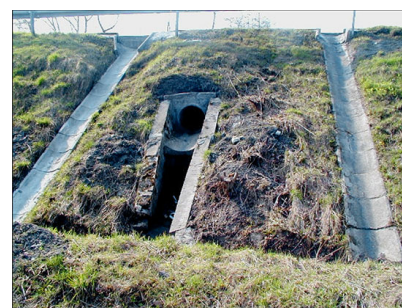
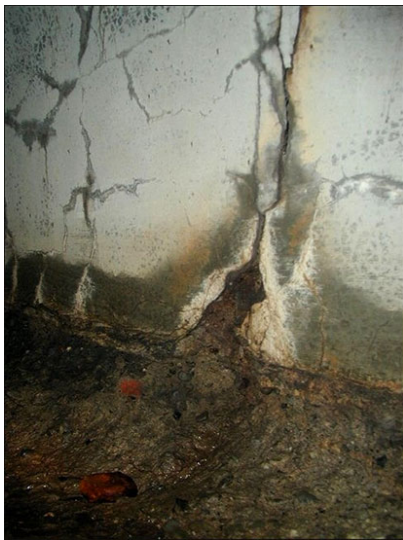
### 7) Osuwisko w km 679+630 - 679+710, jezdnia lewa, m. Mogilany.

Osuwisko powstało w 1976 roku z przyczyn podobnych jak powyżej - budowa drogi w nasypie na zboczu góry w terenie potencjalnie osuwiskowym (flisz karpacki). Badania geologiczne zostały przeprowadzone w 1982 roku przez Geoprojekt Kraków. Na podstawie tych badań wykonano projekt zabezpieczenia osuwiska w 1982 roku przez DODP Kraków. W roku 1990 wykonano I etap zabezpieczeń (RDK Kraków). W 1992 roku osuwisko uaktywniło się i Rejon w Krakowie wykonał nakładkę na nawierzchni. W 1994 roku na skutek kolejnych ruchów osuwiska wykonano ponownie nakładkę na jezdni w miejscach obniżen niwelety. W roku 2000 dokonano wymiany gruntu na połowie lewej jezdni do głębokości 4 m i ułożono nawierzchnię bitumiczną w 3 warstwach. W 2001 roku jezdnia lewa ponownie się obniżyła i wykonano kolejną nakładkę asfaltową. Doraźne prace zabezpieczające w postaci kolejnych nakładek bitumicznych nie przynoszą spodziewanych rezultatów i poprzeczne obniżenie nawierzchni na prawej i lewej jezdni jest nadal odczuwalne i widoczne. Osuwisko pod względem rozmiaru zalicza się do form dużych, a pod względem aktywności - do form aktywnych. Osuwisko posiada numer ewidencyjny MPL 0052.

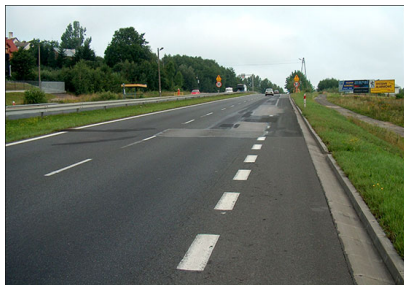
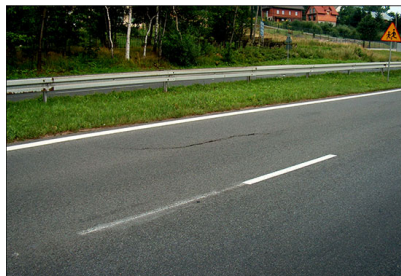
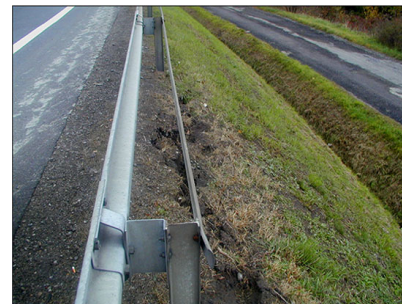
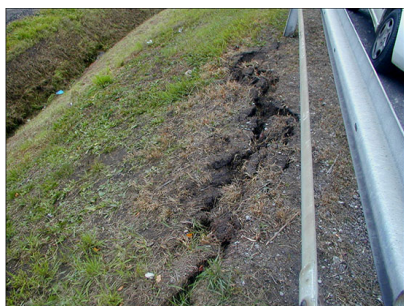
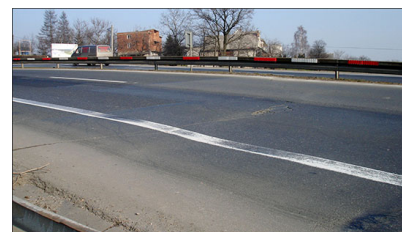
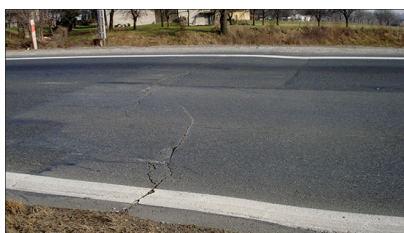
### **9) Osuwisko w km 680+200 - 680+380, obustronne, jezdnia prawa i lewa), m. Mogilany, znane jako „Mogilany III”.**

Przy budowie obejścia Mogilan podczas początkowych prac ze świeżym korpusem drogowym uaktywniły się (dotąd powolne) formy osuwiskowe w postaci obrywów skarp. Czynnikiem inicjującym te procesy były prawie powodziowe opady deszczu w lipcu 1970 roku. Jak się później okazało, uaktywniło to największe osuwisko przy budowie obejścia Mogilan. Powierzchnia terenu, na którym nastąpiły ruchy mas ziemnych to nisza o szerokości ok. 250 m, przecięta korpusem drogowym. Droge w tym miejscu zaprojektowano w niewielkim nasypie o wysokości 2,5 m na podłożu będącym koluwium starego, nieaktywnego (w chwili przystąpienia do prac), ale dużego osuwiska. Zjawisko to spowodowało praktycznie całkowite zniszczenie wzniesionego korpusu drogi. Przed ponownym uformowaniem nasypu wykonano zabezpieczenia, polegające na rozległym i starannym odwodnieniu terenu całej niszy powstałego w ten sposób osuwiska systemem sączków wgłębnych i rowów powierzchniowych.

Działania te nie dały pełnego sukcesu i osuwisko do dziś wykazuje okresową aktywność. Podjęto liczne próby obserwacji ruchów osuwiska, które pozwoliły ustalić, że powierzchnia poślizgu znajduje się na głębokości 40 m. Rozwiązaniem proponowanym przez prof. Wiłuna i prof. Różyckiego (którzy określili zakres badań dla opisywanego osuwiska) była stabilizacja tego odcinka drogi metodami górnictwymi. W rzeczywistości skutki osuwiska niwelowano kolejnymi nakładkami bitumicznymi, jednak ciągle pojawia się „próg” na obydwu jezdniach (różnice

wysokości w niwele sięgają średnio 5-10 cm), świadczący o ciągłej pracy mas gruntowych. Osuwisko posiada numer ewidencyjny MPL 0032 [2], [3]. Poniżej przedstawiono fotografie zdeformowanej nawierzchni oraz coraz to nowych zniszczeń na skarpach w 2007 roku.

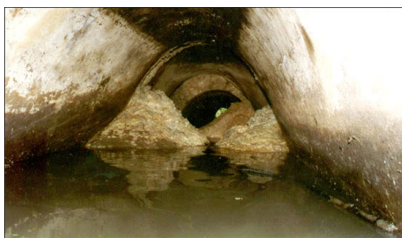
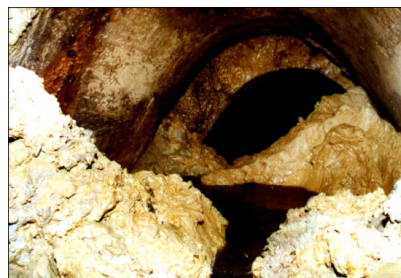
### **12) Osuwisko w km 682+200 - 682+260, jezdnia lewa, m. Głogoczków (Włosań).**

Geologicznie miejsce zbudowane jest z płaszczowiny śląskiej ze zlepieńcami, piaskowcami i łupkami kredowymi warstw istebniańskich dolnych. Wykonane sondowanie wykryło istnienie rodzimych zwietrzelin gliniastoilastych na głębokości ok. 3 m. Pod nasypami wykryto grunty typu pylastego. Grunty te są jednolite, choć niejednakowo nawodnione (od twardoplastycznych po miękkooplastyczne, miejscami płynne). Uplastycznieniu gruntów sprzyjają drgania od ruchu drogowego. W bezpośrednim podłożu nasypu występują grunty typu zwietrzelinowego oraz ilastego. Ruch osuwiskowy zauważono tu w 1988 roku pod postacią widocznych uszkodzeń nawierzchni jezdni: obniżenie części lewej na długości ok. 60 m i szerokości ok. 7 m. Nad przepustem występuje lokalny obryw w gruntach nasypu. Ubytki gruntu w tych miejscach uzupełniano narzutem kamiennym. Ponadto przepust wykazuje uszkodzenia polegające na schodkowych przesunięciach kręgów względem siebie („klawiszowanie”). W 1998 roku wykonano zabezpieczenie zdeformowanego fragmentu poprzez uszczelnienie przepustu żelbetowego  $\phi 100$  cm żywicami i poprzez odbudowę skarpy (wykonano sączki skarpowe, rynny spustowe) oraz ułożono nawierzchnię bitumiczną, celem wyrównania niwelety drogi. Do tej chwili osuwisko wykazuje stabilność. Osuwisko posiada numer ewidencyjny MPL 0034. Poniżej przedstawiono fotografie zniszczeń przepustu w 1988 roku.

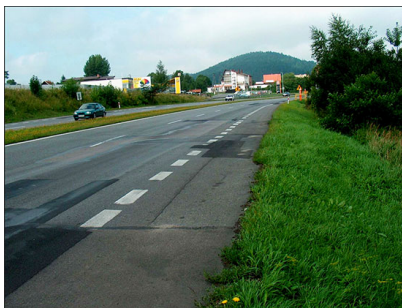
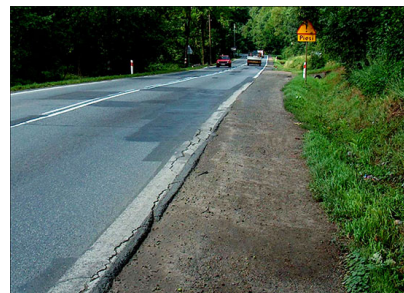
### **14) Osuwisko w km 694+040 - 694+160, jezdnia lewa, m. Myślenice.**

Osuwisko powstało w 1976 roku. Uszkodzeniu wówczas uległ korpus drogi - obniżyła się niweleta lewej jezdni w sposób nierównomierny i sfalowany. Pobocza ziemne na znacznym odcinku uległy zapadnięciu na ok. 40 cm (średnio). Rejon Dróg Krajowych wykonywał doraźne prace zabezpieczające polegające na wykonywaniu kolejnych nakładek bitumicznych w miejscu obniżania się nawierzchni. Prace te nie przyniosły spodziewanych rezultatów i stan nawierzchni na odcinku objętym działaniem osuwiska się stale pogarsza.

- obniżeniu się niwelety lewej jezdni na długości ok. 120 m i szerokości obejmującej jeden pas ruchu, w granicach ok. 5-8 m,
- nieregularnych ugięciach w nawierzchni, sfałdowaniach i garbach rozwiniętych w warstwach nawierzchni bitumicznej, obejmującej obydwa pasy ruchu,
- istnieniu w nawierzchni bitumicznej szeregu pęknięć poprzecznych podłużnych w stosunku do osi drogi,
- na pasie zieleni rozdzielającym jezdnie stwierdzono ubytki gruntu powodujące lokalne zapadnięcia terenu oraz strukturę gruntu wyraźnie rozluźnioną (wg oceny makroskopowej),
- w skarpie nasypu i u jej podnóża prawdopodobnie istnieją niewielkie formy morfologiczne o charakterze spływów gruntowych.

Ze względu na maskowanie terenu roślinnością, nie można jednoznacznie stwierdzić tego zjawiska. Wobec powyższego, podczas wizji terenowej przeprowadzonej w październiku 2002 roku stwierdzono, że oś drogi może przebiegać prostopadle lub skośnie względem osi dużego osuwiska strukturalnego. Doraźne prace zabezpieczające w postaci kolejnych nakładek bitumicznych nie przynoszą spodziewanych rezultatów i poprzeczne obniżenie nawierzchni na lewej jezdni jest widoczne. Osuwisko pod względem rozmiaru zalicza się do form dużych, a pod względem aktywności - do form aktywnych. Osuwisko posiada numer ewidencyjny MPL 0035.
