# Rondo turbinowe w Prądach

Utworzono: czwartek, 24, czerwiec 2010 07:50 Agnieszka Serbeńska

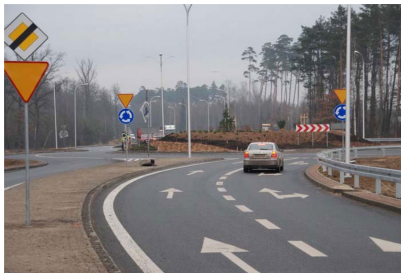
Jednak niepokojącym zjawiskiem okazało się wytarcie oznakowania poziomego na tarczy ronda. Przyczyną były pojazdy poruszające na relacji Opole - Nysa (głównie pojazdy ciężarowe), które przejazd przez rondo skracały jadąc na wprost. Ponadto szybkie wytarcie oznakowania wykonanego w technologii grubowarstwowej spowodowane było panującymi warunkami atmosferycznymi w trakcie układania masy termoutwardzalnej (oznakowanie wykonywano w grudniu 2008 roku przy niskich temperaturach). Po ponownym wykonaniu oznakowania (w ramach gwarancji), w marcu tego roku przeprowadzono kontrolę w wyniku której okazało się, że kierowcy nadal skracają sobie przejazd korzystając z pasa wewnętrznego, co może powodować kolizje z pojazdami korzystającymi z wewnętrznego pasa ruchu.

Na rondzie dochodzi także do ścinania wyznaczonego oznakowaniem poziomym toru jazdy przez pojazdy ciężarowe poruszające się od strony Opola w stronę autostrady. Samochody ciężarowe, podobnie jak w wymienionych wcześniej przypadkach, skracają sobie drogę, przejeżdżając przez linię segregacyjną na tarczy ronda, oddzielającą pasy ruchu.

- Sytuacje takie spowodowały, że nie wykluczamy powrotu do pierwotnie planowanego rozwiązania polegającego na wprowadzeniu, na wzór Holandii, montowanych w jezdni elementów segregujących ruch zamiast oznakowania poziomego. Jednak elementy te mogą stanowić zagrożenie dla motocyklistów, stwarzać kłopoty przy odśnieżaniu i bieżącym utrzymaniu oraz zniszczyć warstwę ścieralną nawierzchni, ponieważ mogą być wyrywane przez TIRy – zauważył Łukasz Nalewajko z GDDKiA/O. Opole.

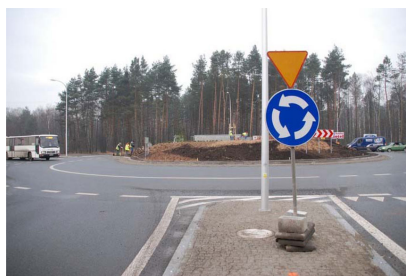
W wizji lokalnej przeprowadzonej na rondzie w marcu tego roku zauważono jeszcze inny rodzaj nieprawidłowego przejeżdżania samochodów przez rondo. Pojazdy ciężarowe zjeżdżające z autostrady w kierunku Opola, na wylocie ronda przejeżdżają przez 2 pasy ruchu (tor jazdy tych pojazdów wykracza poza granice ich pasa ruchu). GDDKiA/O. Opole rozpatruje przyczynę. Rozważane są promień skrętny na wylocie z ronda i prędkość pojazdów, a także zachowania kierowców.
