### **Podstawowe błędy popełniane przy projektowaniu i budowie przejść dla zwierząt**

# Problemy budowy przejść dla zwierząt w ciągach dróg cz. II

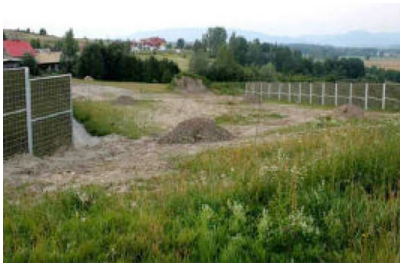
- zła lokalizacja lub za małe zagęszczenie przejść,
- brak lub zła konstrukcja systemów naprowadzających na wlot przejścia,
- nieprawidłowe zagospodarowanie lub jego brak (fot. 4. a),
- wykorzystywanie przez ludzi przejść przeznaczonych wyłącznie dla zwierząt,

- budowa przejść w bezpośrednim sąsiedztwie zabudowy (fot. 4. a),

Fot. 4. Błędy w projektowaniu i budowie przejść dla zwierząt

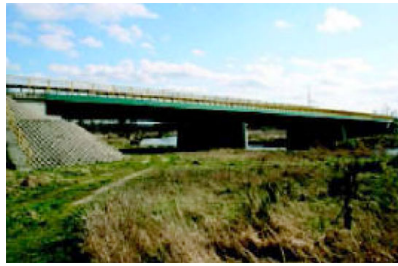
- małe światło obiektów, przejścia zbyt wąskie i niskie,
- widoczne betonowe elementy przyczółków i umocnień skarp, bez przekrycia warstwą gruntu (fot. 4. b),
- umieszczenie w rejonie przejścia elementów odwodnienia i infrastruktury towarzyszącej,
- w przypadku małych przejść brak płynnego połączenia przejścia z otoczeniem co utrudnia dostęp zwierząt,
- zalewanie dna przejścia przez wody opadowe,

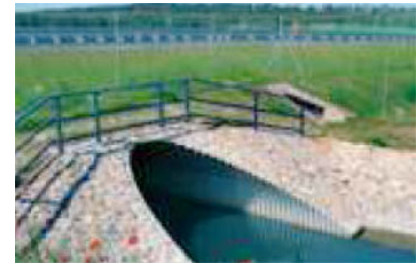
- umocnienie koryta cieku prefabrykatami betonowymi,
- zbyt mała szerokość strefy wykorzystywanej przez zwierzęta,
- w przypadku przepustów – brak suchych półek dla zwierząt powyżej lustra wody (fot. 4. c).
