# Drogowe bariery na górskich drogach

Utworzono: środa, 23, marzec 2011 08:32 Marek Bujalski

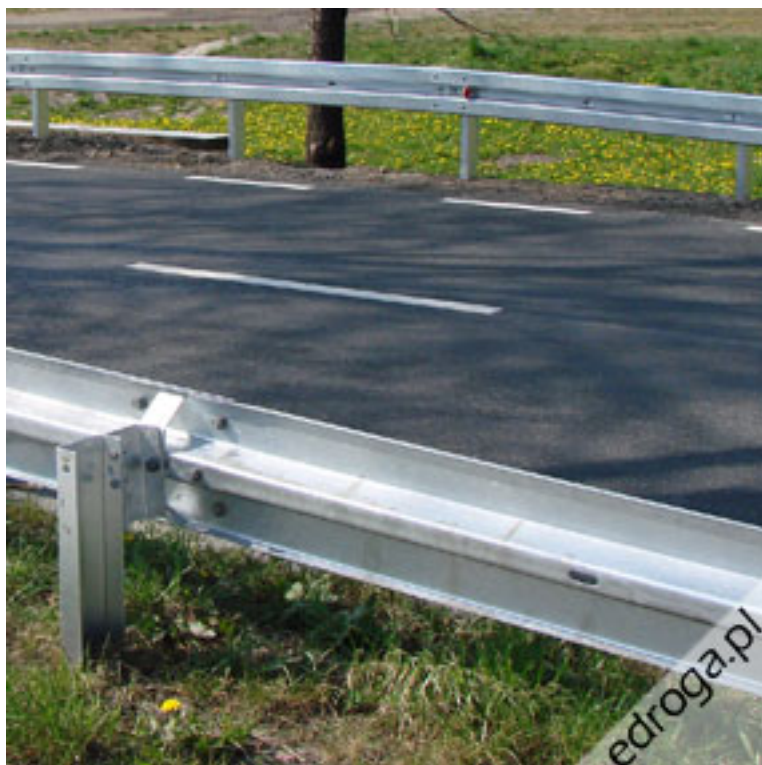
**Jakie parametry drogi decydują o szczególnych warunkach pracy drogowych barier ochronnych?** Niewątpliwie jednym z podstawowych parametrów drogi mających wpływ na pracę bariery ochronnej podczas uderzenia pojazdu, tj. na trajektorię ruchu tego pojazdu (kąty uderzenia, wyjścia pojazdu oraz ślizgu), mają **łuki poziome drogi o niewielkim promieniu**. W konsekwencji łuki te zabezpieczone są barierami z wygiętą prowadnicą o określonym promieniu. Taki promień prowadnicy podczas zderzenia powoduje bardziej niekorzystny rozkład sił niż układ liniowy; zwiększa współczynnik tarcia oraz nadaje niekorzystny dla zdarzenia moment obrotowy pojazdu wokół własnej osi (fot. 1).

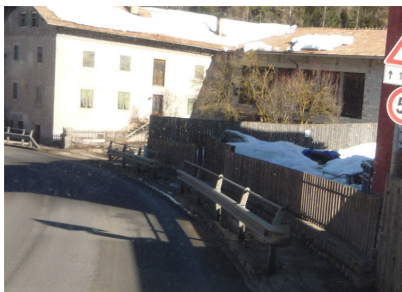
**Duża liczba zjazdów publicznych** (fot. 2), np. do posesji lub pól uprawnych lokalizowanych z reguły na wysokich skarpach (nasypach) drogi, skutkuje: przerwaniem w ciągłości prowadnicy bariery, zakończeniami prowadnic elementami czołowymi płytowymi – w rezultacie powoduje to osłabienie wytrzymałości końcowej odcinka bariery (brak zakończenia prowadnicy odcinkiem ukośnym do gruntu).

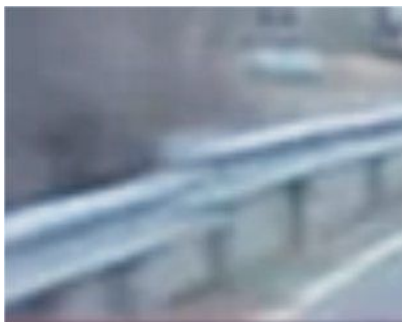
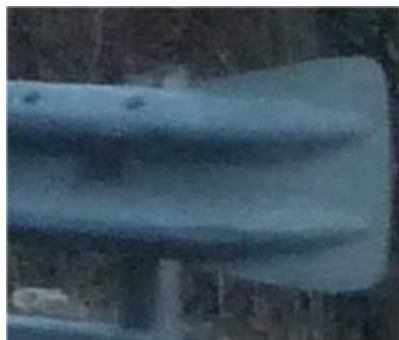
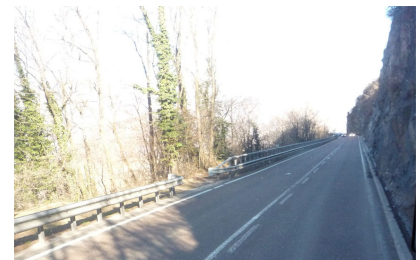
*Wypadek Kubicy zdarzył się na typowej włoskiej, lokalnej górskiej drodze o zawężonym przekroju poprzecznym. Droga przede wszystkim charakteryzowała się małymi promieniami łuków poziomych jak również dość dużymi spadkami podłużnymi prowadzącymi w konsekwencji do znacznego ograniczenia widoczności. W miejscu zaistnienia wypadku wysokość skarpy była w granicach „wysokości bezpiecznej” i sięgała ok. 2 m. Skarpa (na krótkim odcinku także mur oporowy) oraz poniżej biegnąca równolegle droga boczna były zabezpieczone barierą ochronną, której ciągłość prowadnicy niewiadomo z jakiej przyczyny była przzerwana przy zabudowie i zakończona „czołowymi elementami płetwowymi” (fot. 3, fot. 4, fot. 5).*

Sam wypadek był składową wielu czynników, które zdecydowały o jego zaistnieniu. Jedną z przyczyn, które niewątpliwie miały wpływ na skutki wypadku było nieprawidłowe połączenie poszczególnych prowadnic bariery ze sobą. Nakładanie ich na siebie nie było zgodne z kierunkiem rozgrywanego rajdu - kiedy pojazd Kubicy uderzył w barierę ta zamiast ułatwić przesunięcie pojazdu po niej wytworzyła większy współczynnik tarcia powodujący hamowanie pojazdu utrudniając mu odłączenie. W konsekwencji spowodowało to odkształcenie prowadnicy bariery i uderzanie (zaczepianie) przednim lewym kołem pojazdu o słupki bariery, powodując powstawanie dalszych sił oporowych jak również powstawanie momentu obrotowego pojazdu o przeciwnym działaniu niż to byłoby wskazane i dalsze przesuwanie się jego po prowadnicy bariery. Kolejnym czynnikiem decydującym o wadze skutków wypadku był fakt zamontowania słupków bariery na samej krawędzi skarpy powodując zbyt szybkie ich wrywanie i niewłaściwą pracę powodowaną siłą poprzeczną uderzającego pojazdu. Należy zwrócić uwagę na fakt, iż uderzenie poprzeczne nie było aż tak duże, o czym świadczy niewielki stopień odkształcenia poprzecznego bariery jak również brak zniszczeń bocznych pojazdu - zniszczony został przede wszystkim przód pojazdu na skutek ciągłego postępu (przesuwania) po odkształconej prowadnicy bariery i słupkach bariery.

Główną przyczyną ciężkości skutków wypadku było nieuzasadnione przerwanie ciągłości taśmy prowadnicy bariery ochronnej w zabudowie, na odcinku na którym powinna być zachowana jednolita ciągłość. Zakończenia profilu prowadnicy dwóch odcinków zakończono „czołowymi elementami płytowymi” zamiast zastosowania odcinka końcowego z zejściem ukośnym do gruntu.

Podsumowując, wśród czynników, które miały bezpośredni lub pośredni wpływ na zaistnienie wypadku i wagi skutków wypadku należy wymienić m.in.: kręta droga (łuki poziome z ograniczoną widocznością), niezachowanie należytej ostrożności (duża prędkość pojazdu), połączenie elementów prowadnicy bariery ze sobą w niewłaściwy sposób dla kierunku rozgrywanego rajdu, **zakończenia przerwania bariery elementami czołowymi płytowymi w miejscu nieuzasadnionym**, osłabienie wytrzymałości końcowego odcinka bariery brakiem zakończenia
