# Problemy osuwiskowe "siódemki" - cz. I

Utworzono: środa, 19, sierpień 2009 10:03 Anna Pietrusza, Stanisław Pletnia

Anna Pietrusza  
Stanisław Pletnia  
GDDKiA Oddział Kraków

Materiał publikowany w Zeszytach Naukowo-Technicznych SITK Oddział Kraków, Problematyka osuwisk w budownictwie komunikacyjnym, seria Materiały Konferencyjne, Nr 88, Zeszyt 144, Kraków 2009. Zdjęcia wykorzystane w artykule pochodzą z dokumentacji fotograficznej zgromadzonej przez GDDKiA Rejon w Krakowie, podczas bieżącego utrzymania dróg (w tym odcinka drogi krajowej nr 7).

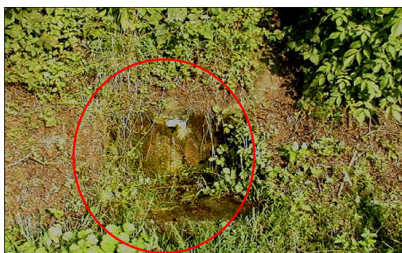
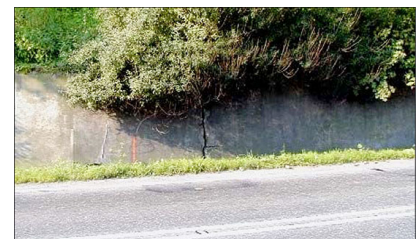
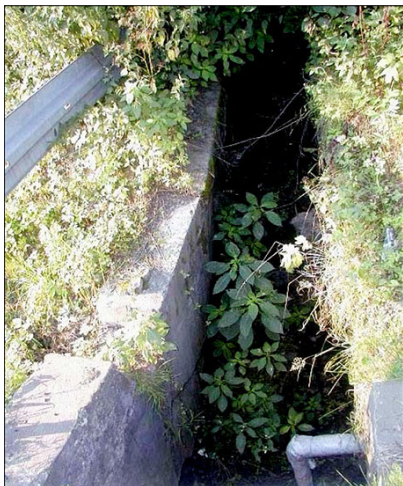
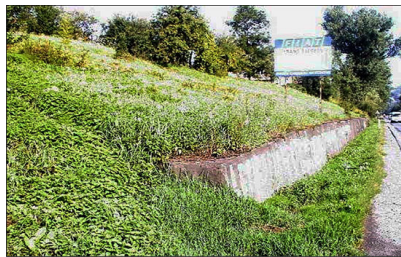
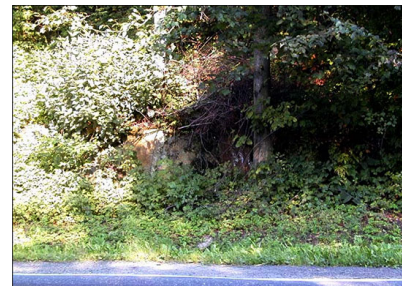
Fotografie zabezpieczeń niektórych osuwisk w okresie międzywojennym na odcinku jednojezdniowym Myślenice - Lubień (obecnie droga została przebudowana na S7) zostały wykonane w sierpniu 2003 r.

Znaczna część trasy drogi Kraków - Zakopane biegnie dolinami rzeki Raby i Dunajca oraz ich dopływów - potoków: Krzczonówki, Lubienki, Tenczynki i innych. Stoki tych dolin zbudowanych z fliszu, tworzą potencjalne formy osuwiskowe. Część z nich ominięto przekładając trasę drogi w tereny zalewowe rzeki Raby w Pcimiu, podnosząc odpowiednio niweletę korony drogi ponad poziom wielkiej wody, umacniając skarpę i podstawę nasypu materiałami kamiennymi w ocynkowanej siatce w blokach 2 x 2 x 0,5 m w 3 odcinkach, na przestrzeni ponad 2 km [2].
